**BURDUR'DAKİ HAVZA ISLAHI ÇALIŞMALARINDA
ÇALI TAKVİYELİ TERAS ve ÇALI TAKVİYELİ
TOPRAK BEND İNŞAATLARININ EROZYONU
ÖNLEMEDEKİ ETKİLERİ ve BU İŞLERE İLİŞKİN İŞ
ANALİZLERİ**

The Economical and Erosional Significance of Using
Cut *Quercus coccifera* L. Branches in Terrace and Small
Check Dam Construction in the Province of Burdur

ORMANCILIK ARAŞTIRMA ENSTİTÜSÜ YAYINLARI

Teknik Bülten Serisi, No: 220

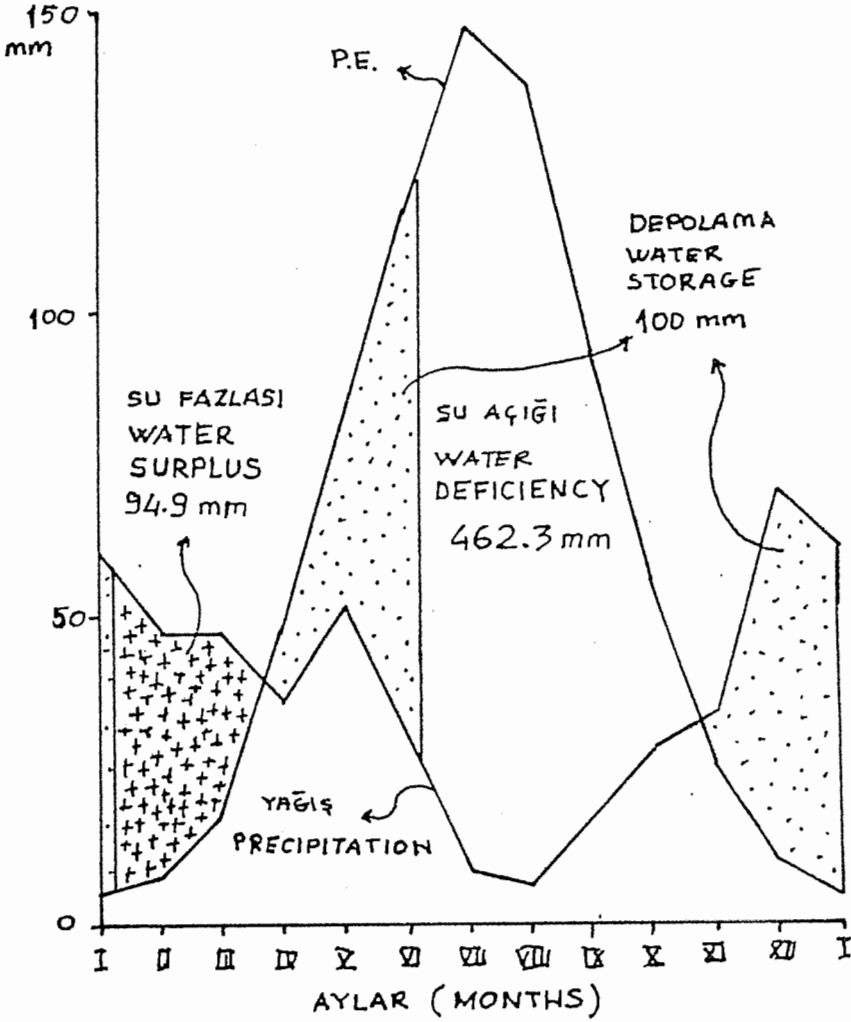
Şekil 1 : Burdur'un su bilançosu (Thornthwaite yöntemine göre, Görçelioğlu, 1982)
 Figure 1 : Water balance of Burdur calculated by the Thornthwaite method (Görçelioğlu, 1982)

Yukarıda sözü edilen yağışlar Burdur'un su girdilerini meydana getirdiği gibi, buharlaşma yoluyla su kayıpları da nazarı dikkate alındığı zaman, ortaya Şekil 1'de verilen ve Görceoğlu (1982) tarafından Thornthwaite yöntemine göre hesaplanmış su bilançosu çıkmaktadır. Buradaki su bilançosunun hesaplanmasında toprağın 100mm'lik bir su depolama kapasitesi olduğu varsayılmış ve buna göre ocak-mart dönemindeki toplam 94.9 mm'lik bir su fazlasına karşılık, haziran-ekim döneminde 462.3 mm'lik büyük bir su noksanı tesbit edilmiştir. Bu durum, bilhassa, yörede sürdürülen ağaçlandırma çalışmaları açısından çok büyük bir önem taşımaktadır.

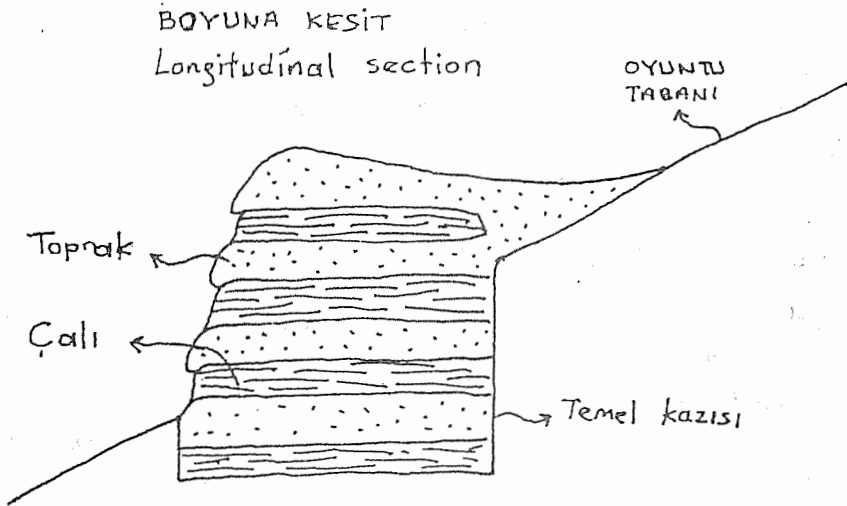
Şekil 4 : Çalı takviyeli toprak bendin enine ve boyuna kesitleri
Figure 4 : Longitudinal and cross section of brush reinforced earth dam

Terasların yapılamadığı oyuntu ve yarınların tahkim edilmesinde çevrede yeterli taş bulunmadığı durumlarda, çalı takviyeli toprak bend inşa edilmektedir. Araştırma için gerekli bendler Akdere havzasında 1988 yılı yaz aylarında yapılmıştır. Bu bendlerin yapımında takip edilen iş safhaları şunlardır. Şekil 4'de görüldüğü gibi önce oyuntu tabanında 1.50 m genişliğinde bir temel çukuru kazma ile kazılmıştır. Temel kazısı anakayaya iyice gömülünceye kadar sürdürülmüştür. Bu çukura daha önce hazırlanmış çalı demetleri hem mansap ve hem de menba tarafına yapraklı dallar ve ortada ise kesik uçlar birleşecek şekilde iki taraflı olarak yerleştirilerek ayakla bastırılmıştır. Çalı demetlerinin üzerine yaklaşık 10 cm'lik bir toprak tabakası senlere sıkıştırılmıştır. Çalı ve toprak katmanları bu şekilde birbiri üzerine inşa edilerek bendin arzu edilen yüksekliğe ulaştığı seviyeye kadar çalışmalara devam edilmiştir. En son konulan toprak tabakasının orta kısmı hafif çukur olacak şekilde bendin arkası toprakla doldurulmuş ve bendin arkasında küçük bir havuz oluşturulmuştur. Bu bölge bilhassa yapraklı ağaç dikimi için uygun bir ortam taşımaktadır.
